COMUNE DI VIGLIANO B.SE

Efficientamento energetico copertura municipio e tinteggiatura esterna

CUP I52J19004350005

Oggetto: Relazione architettonica

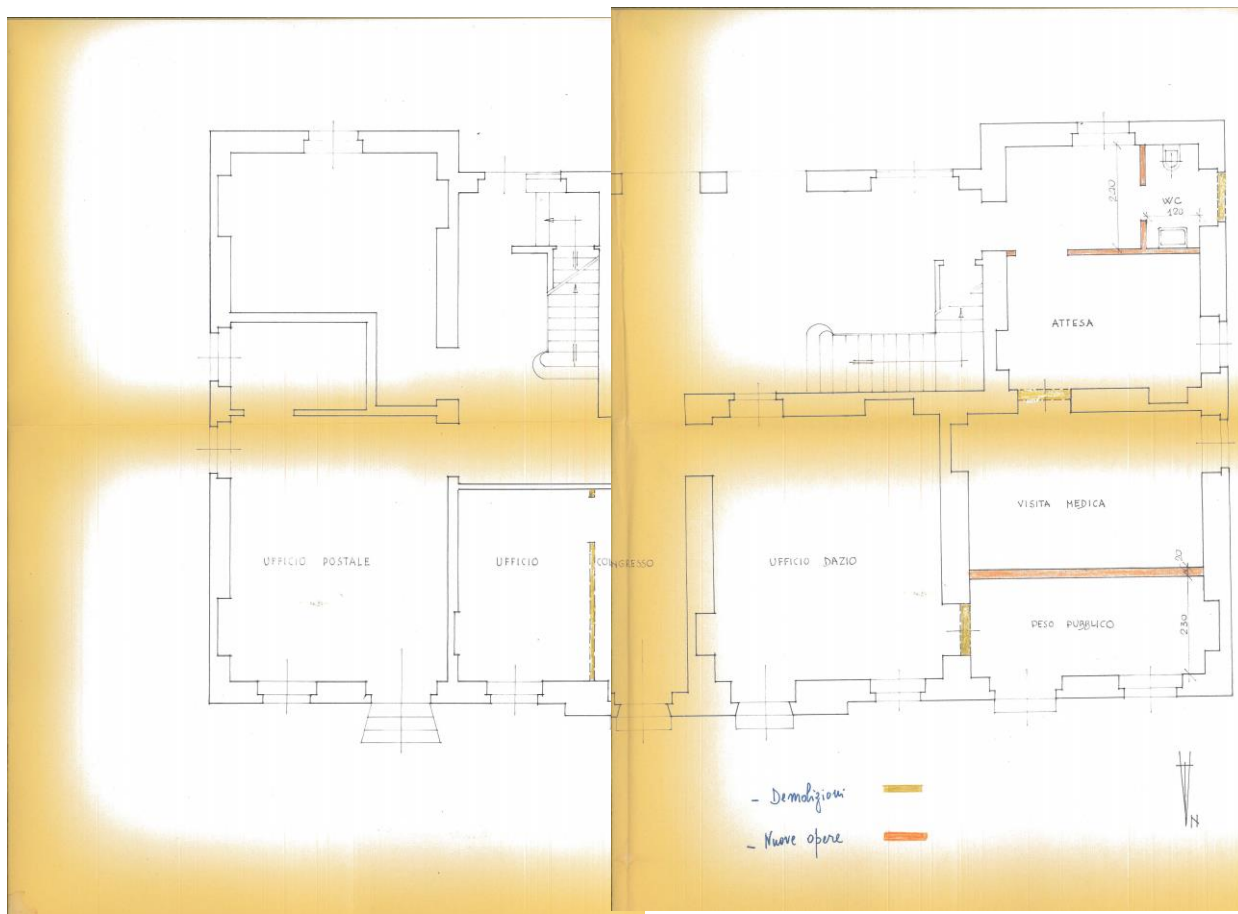
Figura 5 Immagine del piano terreno con interventi realizzati tra la fine degli anni '50 e gli anni '60

Nella tavola è ancora visibile l'apertura del portico verso piazza Roma , e la seconda scala che porta al piano superiore.

Si allega infatti di seguito il progetto di ristrutturazione del piano terreno , della metà degli anni '60 con la realizzazione della biblioteca, dell'ambulatorio e dell'anagrafe.
